Barriera realizzata in acciaio con trattamento Ferrus, un processo protettivo che garantisce un'ottima resistenza alla corrosione.

VVBA84M/1 - VVBA164M/1

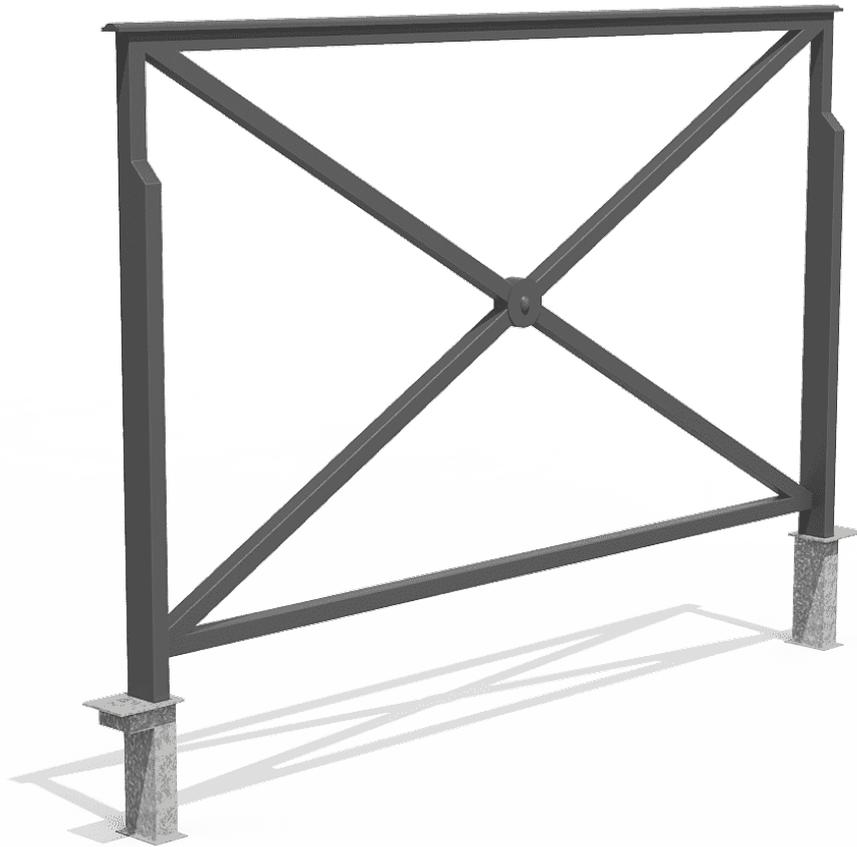
Ref.	A	H	H1
VVBA84	840	1130	200
VVBA164	1640	1130	200

Il trattamento consiste in una granigliatura per eliminare tutti i tipi di sporcizia ed ossidazioni, un bagno elettrolitico, seguito da una mano di primer epossidico ed una mano finale di vernice a polvere di poliestere colore grigio RAL 7016.

Ancoraggio raccomandato: mediante fondazione della base in CLS.
