Pilona fabricada en acero con tratamiento Ferrus, proceso protector del hierro que garantiza una óptima resistencia a la corrosión.

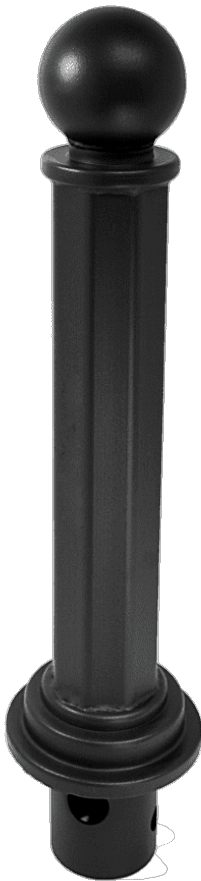
El tratamiento Ferrus se compone de tres capas que se aplican después de limpiar toda la suciedad y las impurezas mediante granallado y consiste en un zincado, seguido de una capa de imprimación epoxi y un último recubrimiento de pintura poliéster color negro RAL9005

Anclaje recomendado: Base empotrable y varillas con hormigón.

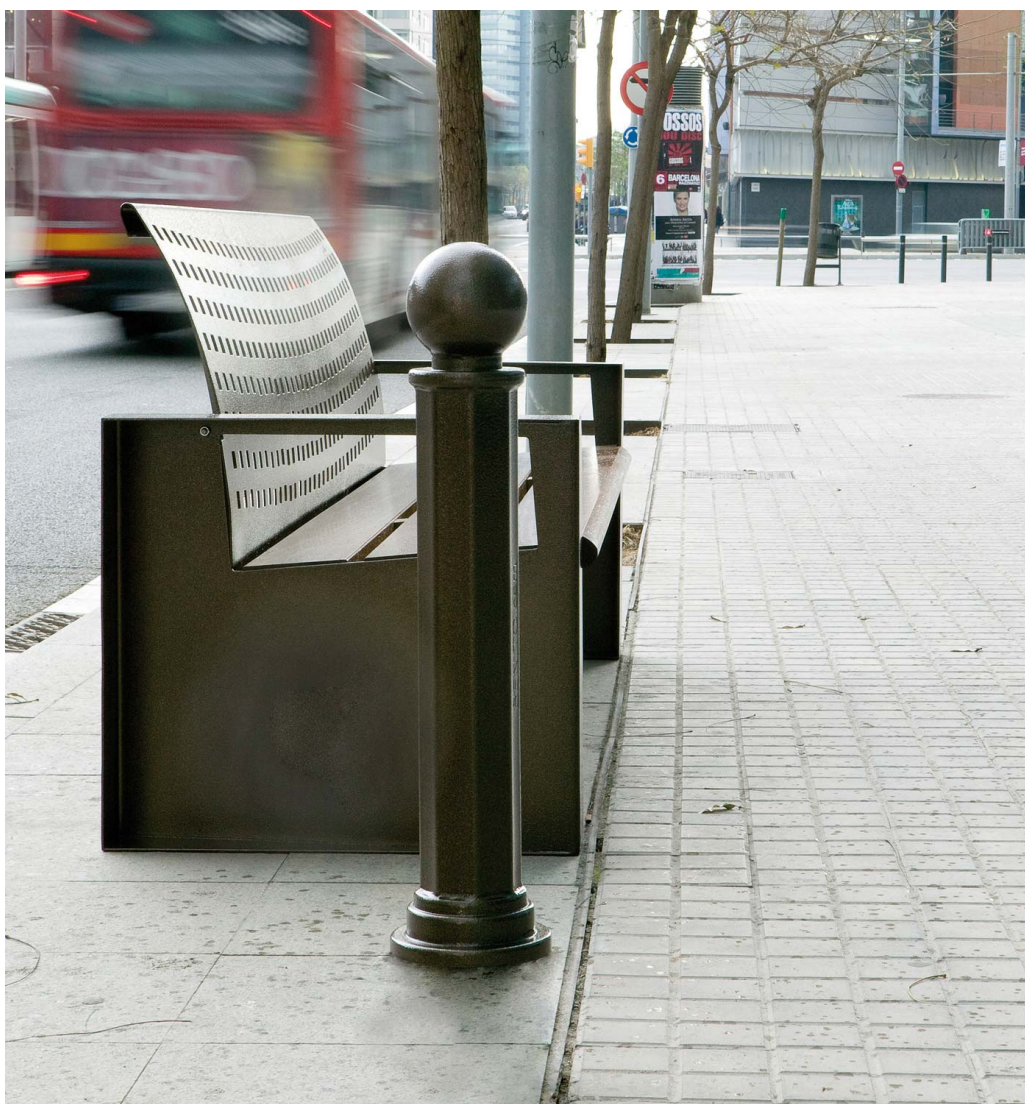
| Ref. | Ø A | B | H | H1 |
| H202H | 160 | 102 | 820 | 125 |
| H202MH/1 | 160 | 114 | 825 | 130 |
