Trinkbrunnen aus Duktulguss mit Ferrus-Behandlung zum optimalen Korrosionsschutz

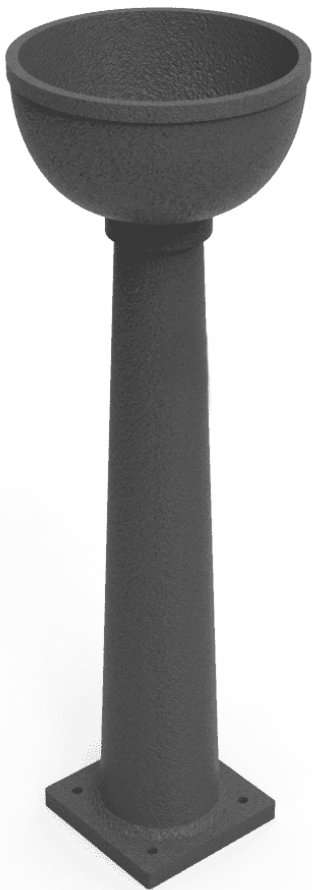
Die Ferrus-Behandlung besteht aus drei Schritten, in denen das Metall nach entfernen der Unreinheiten durch Kugelstrahlen, zunächst feuerverzinkt wird. Danach wird ein Epoxyd-Primer aufgetragen und schließlich ein Polyester-Pulverbeschichtung in Gusseisenschwarz. Empfohlene Verankerung: Durch M8 Dehnbolzen je nach Bodenbeschaffenheit

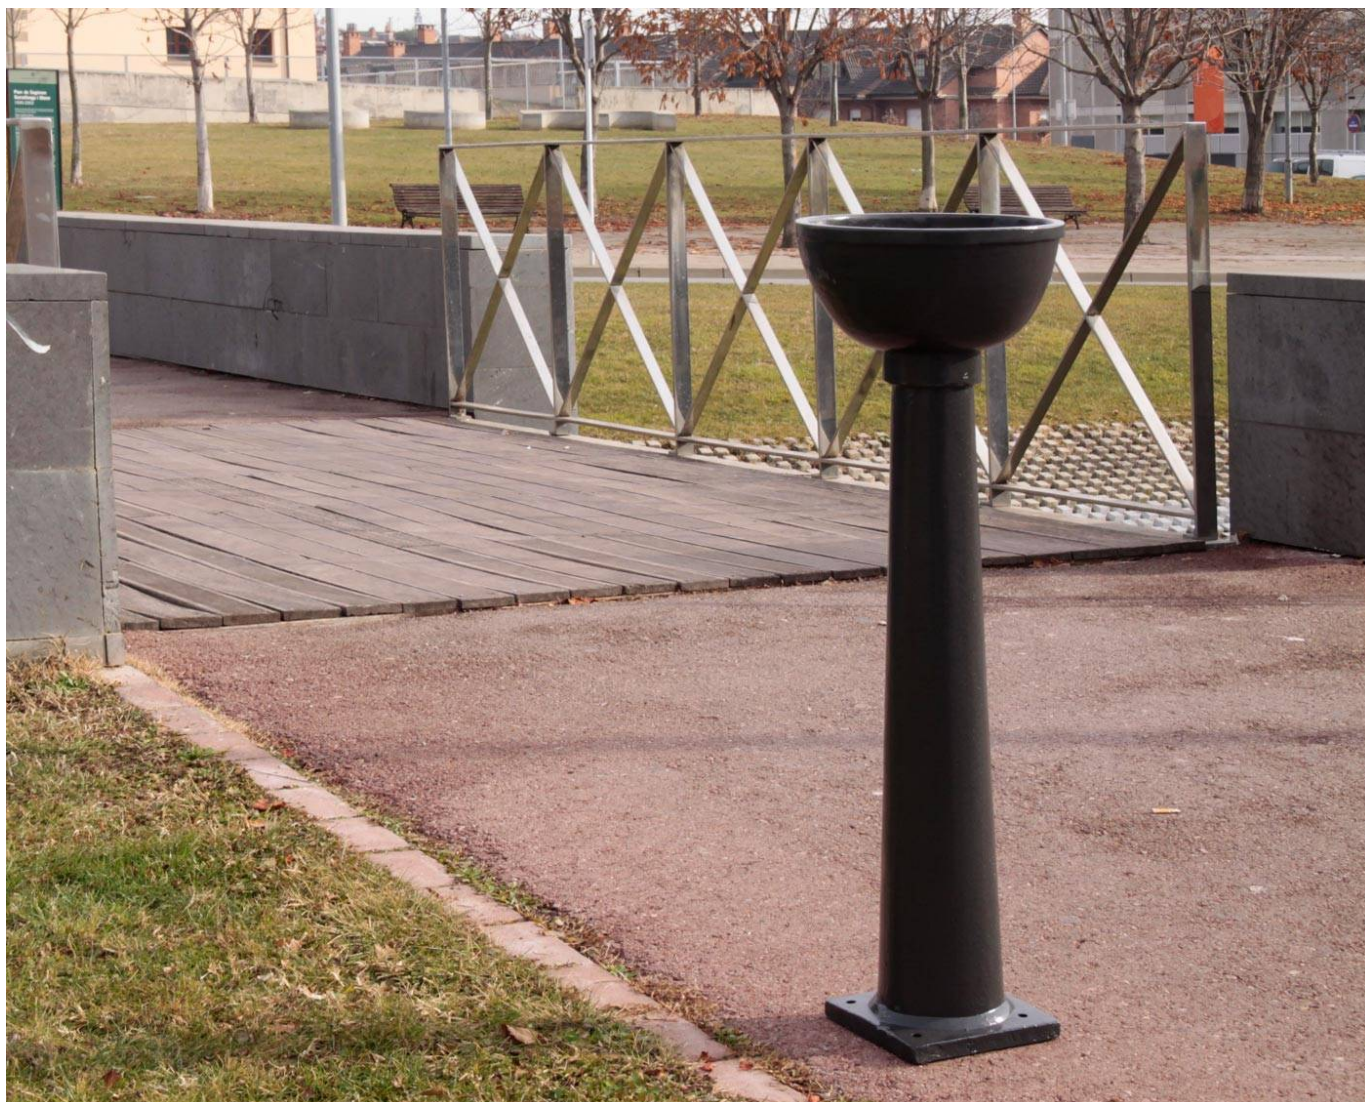
| Ref. | A | B | H | H1 |
| UM508 | Ø310 | 200 | 985 | 155 |
| UM508I | Ø370 | - | 935 | - |
| UM509 | 310 | 290 | 850 | 140 |
