Pilona fabricada en acero con tratamiento Ferrus, proceso protector del hierro que garantiza una óptima resistencia a la corrosión.

Ref.	A	H	H1
H207M/1	70	990	210

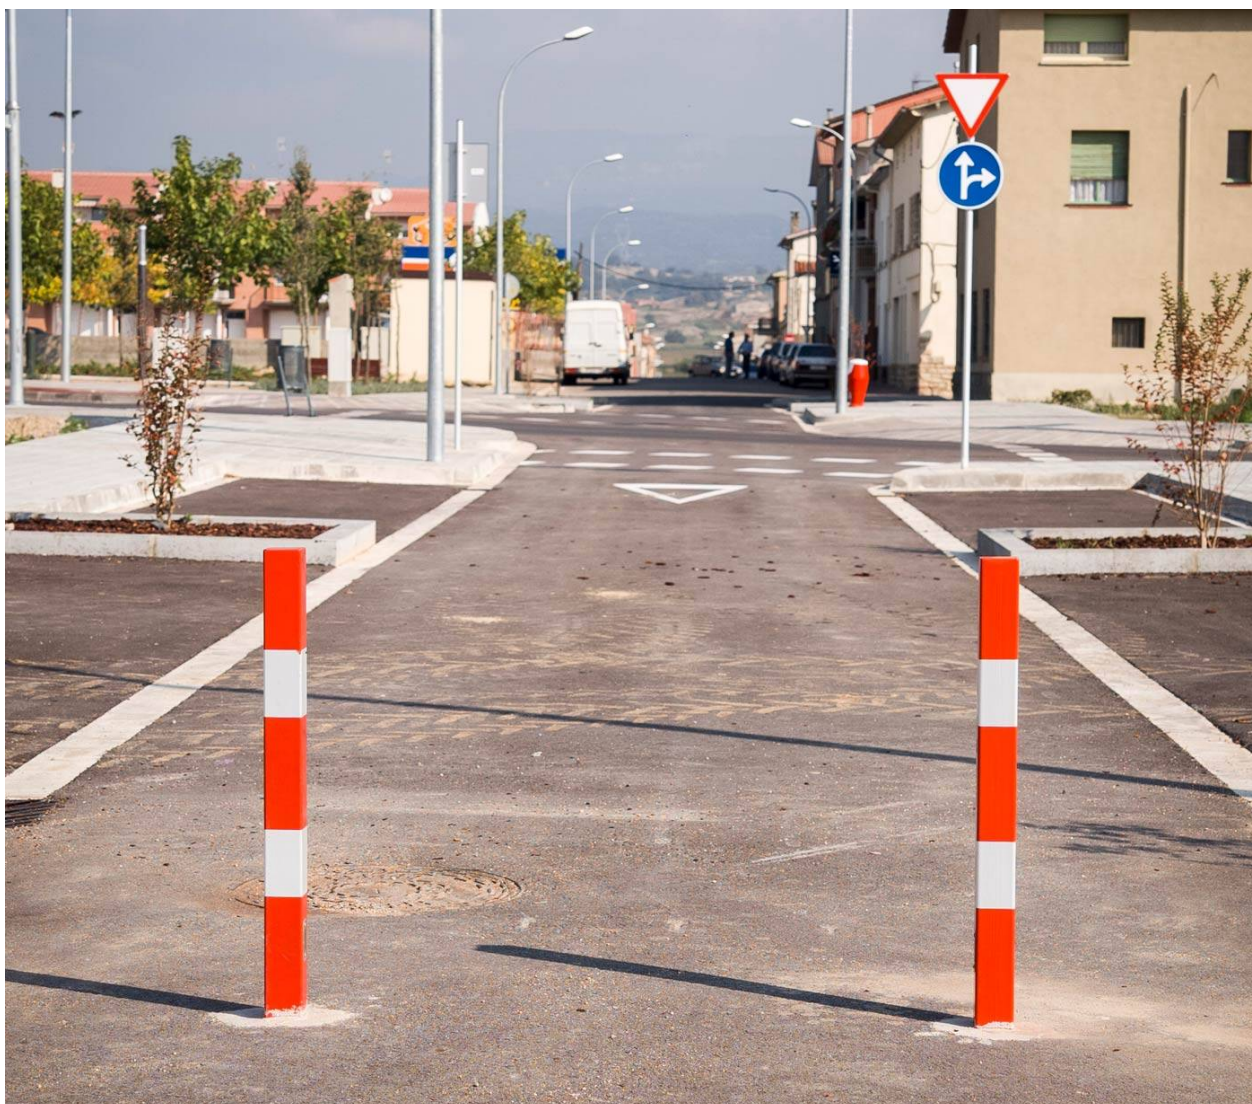
El tratamiento Ferrus se compone de tres capas que se aplican después de limpiar toda la suciedad y las impurezas mediante granallado y consiste en un galvanizado, seguido de una capa de imprimación epoxi y un último recubrimiento de pintura poliéster color rojo y blanco reflectante. Base de acero galvanizado.

Anclaje recomendado: Base empotrable extraíble.
