Pilona fabricada en poliuretano, con placa de refuerzo en acero inoxidable y con LED solar. Absorbe cualquier impacto de vehículos y recupera la verticalidad al 100%. Supera una flexión de 1500 ciclos a 45° y 50 ciclos a 90°, sin daños. Clasificación "E" de comportamiento al fuego, según norma UNE-EN 13501-1:2007+A1:2010. Resistente a -50° según norma UNE ISO 812.

Ref.	Ø A	B	H
H414VA	80	160	870

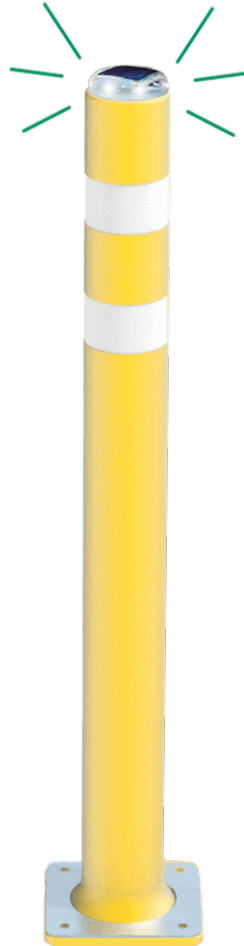
Poliuretano. Color amarillo. No necesita mantenimiento. Instalación: Mediante 4 pernos de expansión M8. CON DOS BANDAS REFLECTANTES.
