Fontaine avec colonne triangulaire en acier avec traitement Ferrus, procédé qui protège l'acier et garantit une résistance optimale contre la corrosion.

Ref.	A	B	H	H1
UM542	510	-	1000	1004

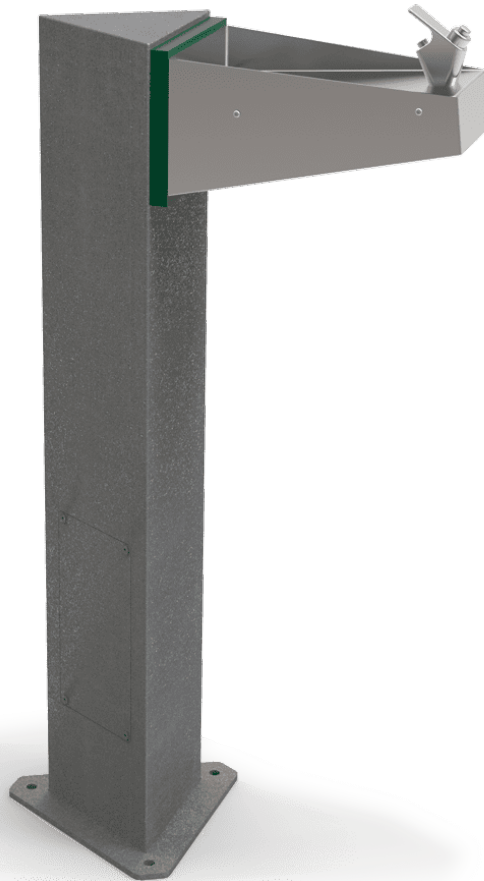
Le traitement Ferrus consiste en trois couches appliquées à la suite du nettoyage de toutes les impuretés par grenailage : un bain électrolytique, une couche époxy et une couche de peinture poudre polyester coloris gris martelé.
Enjoliveur coloris vert RAL 6029. Réceptacle en acier inoxydable satiné.
Robinetterie ergonomique. Ecologique : débit réglable afin de réaliser des économies d'eau.
Ancrage recommandé : au moyen de trois boulons à expansion M12 en fonction de la surface et du projet.
